Восстановление графитового слоя потенциометра датчика массового расхода воздуха (ДМРВ)

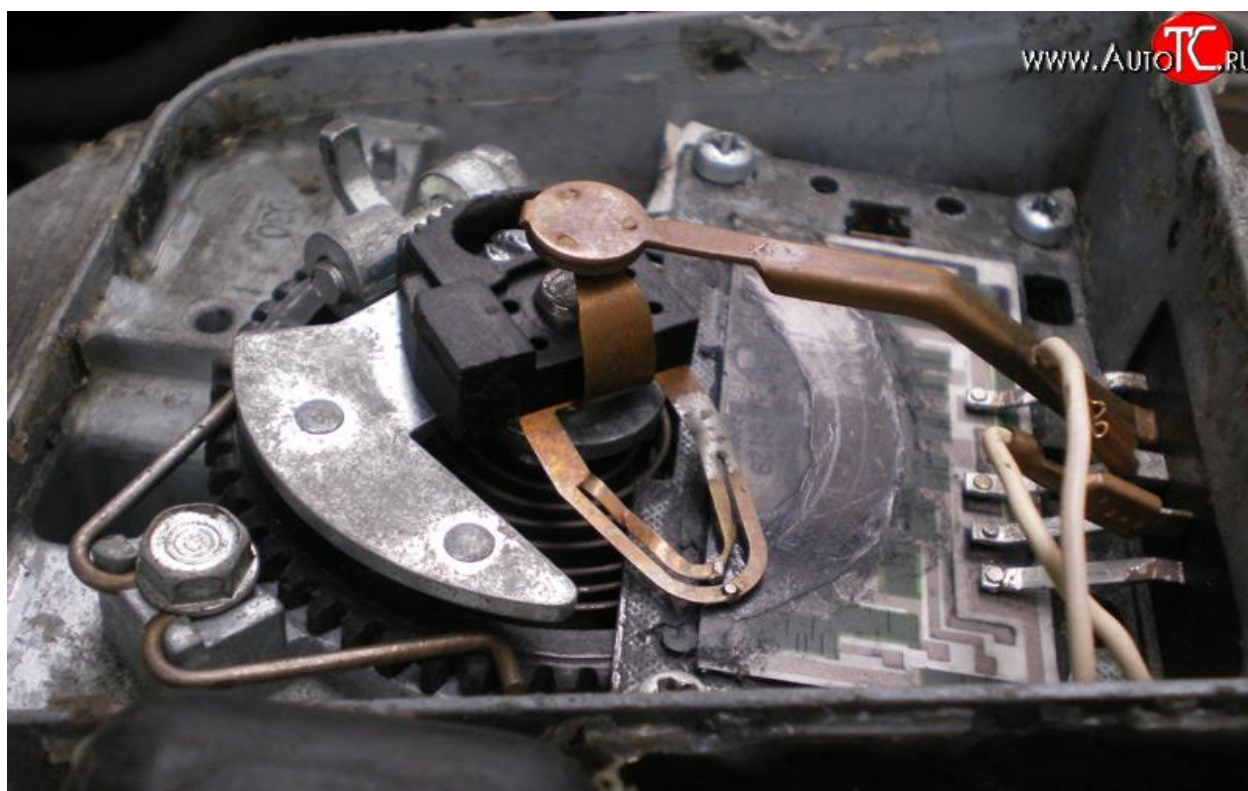
Зачем это нужно. В процессе работы датчика массового расхода воздуха (расходомера) стирается графитовый слой потенциометра, по которому непрерывно в двойном контакте перемещается ползунок, закреплённый на лопатке воздухомера. В итоге, со временем две дорожки достаточно сильно изнашиваются, особенно в зоне маленьких углов отклонения (зона близкая к холостому ходу).

Последствия. Последствием изношенности графитовых дорожек служит плохой контакт ползунка лопатки о потенциометр, а, значит, неправильные показания датчика.

Способ восстановления. На изношенные дорожки наносится слой коллоидного графита, предварительно подготовив соответствующую поверхность.
