Причины и признаки неисправности свечей и катушек зажигания

Автор — [sabotage33](#) (Москва, Россия) — Skoda Octavia Scout

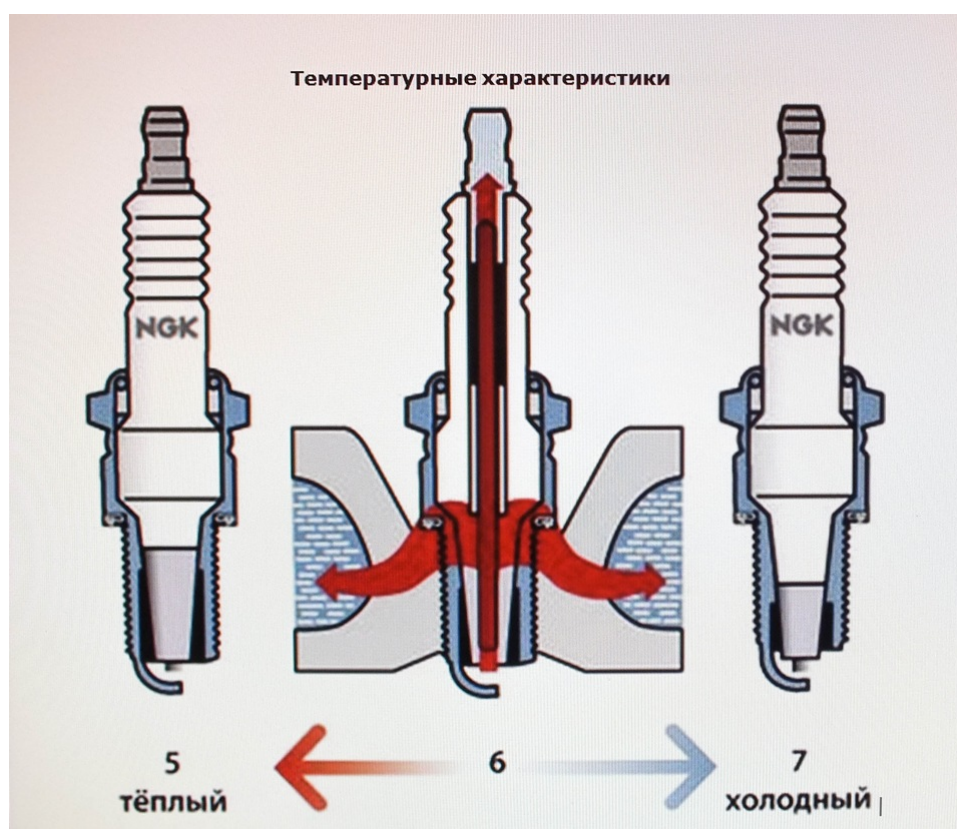
Поскольку развитие температуры в камере сгорания соответствующих двигателей протекает по-разному, необходимы свечи зажигания с различными показателями теплоты сгорания. Теплота сгорания выражается — калильным числом.

PFR7S8EG — цифра «7» после трех «PFR» букв означает калильное число, то есть она «Холодная»

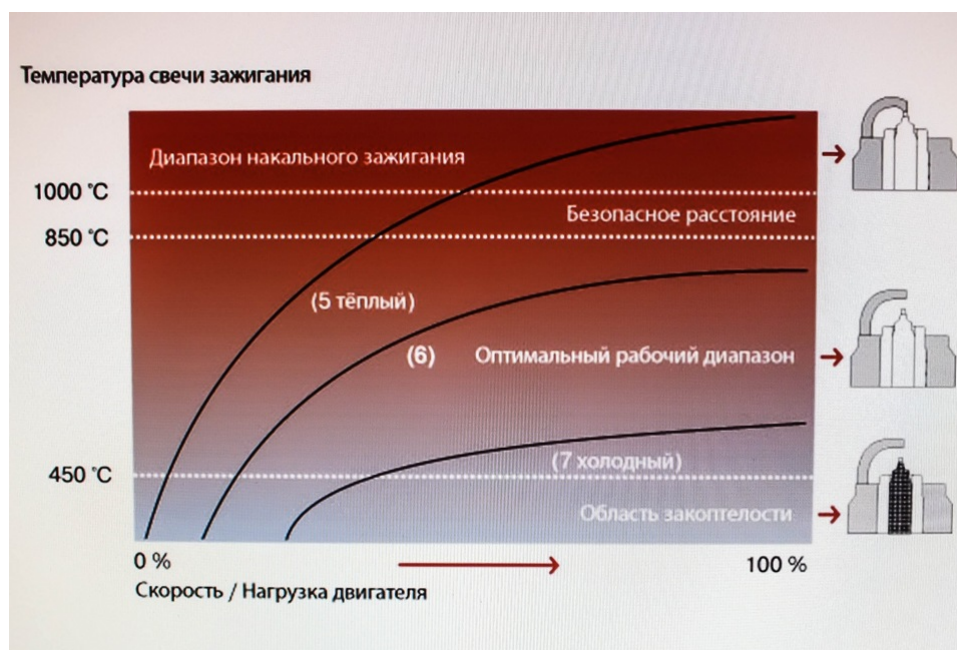
Для оптимального действия свечам зажигания требуется специальное температурное окно. Нижняя граница этого окна составляет 450°C температуры свечи зажигания, так называемой температуры самоочистки. Начиная с этого температурного порога на вершине изолятора начинают сгорать скопившиеся частицы сажи.

Из графика получаем, что для «холодных свечей» температура самоочистки начинается под большей нагрузкой в более поздний период т.к. они созданы специально для максимального повышения теплоотдачи под нагрузкой, чтобы не происходило оплавления и разрушение свечи.

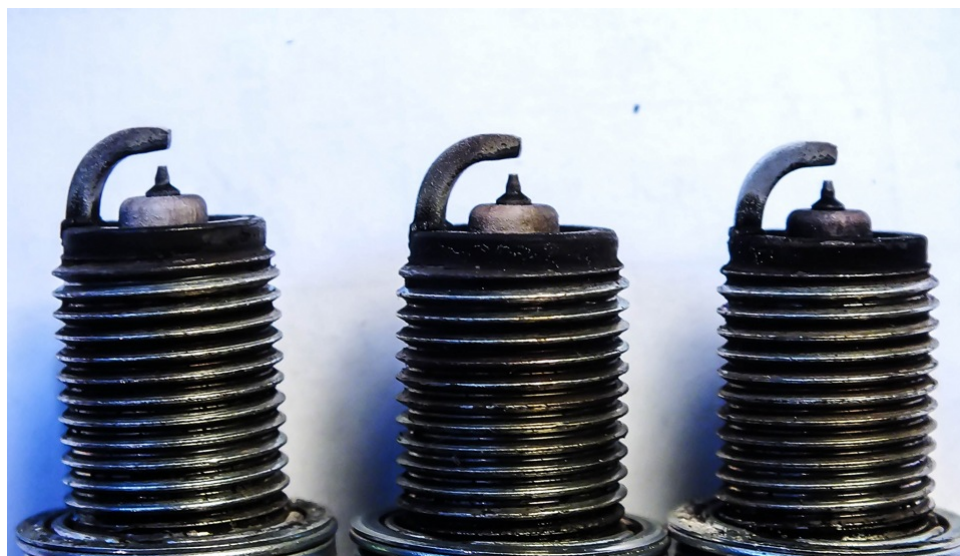
слева на право: 2–3–4 цилиндр, на 4-м сажа добралась до изолятора

Я поставил оригинальные свечи которые шли еще с завода и поменяны на 15 тыс. км, которые лежали в багажнике (были они в очень прекрасном состоянии), и поменял катушки зажигания местами (с 4 на 1, 1 на 2, и т.д. для проверки катушки на пробой, если она хандрит, то соответственно выскочит ошибка на 1-м цилиндре) после этого катаюсь пару недель ошибок нет, дерганье и затупы пропали. Я все равно купил катушки Vag ZSE033 для подстраховки, тем более что срок службы для катушек составляет 60–80. тыс. км.

В данный момент стоят такие катушки 06H 905 115 A, они не пластиковые, а обрезиненные. Проведена проверка на сопротивление, процесс описан ниже. Первичная обмотка износ примерно 15% (0.40 Ом) на всех цилиндрах. Вторичная обмотка 1–2–3–4 цилиндры износ примерно в 20–20–40 сопротивление измеренное по цилиндрам (8.9 — 9.31 — 9.52 — 10.63 кОм), я измерял катушки в том порядке как стояли на

закоптелых свечах и из этого видно, что «засранная» свеча на 4-м цилиндре стала нагружать катушку и немного ее изнасила.

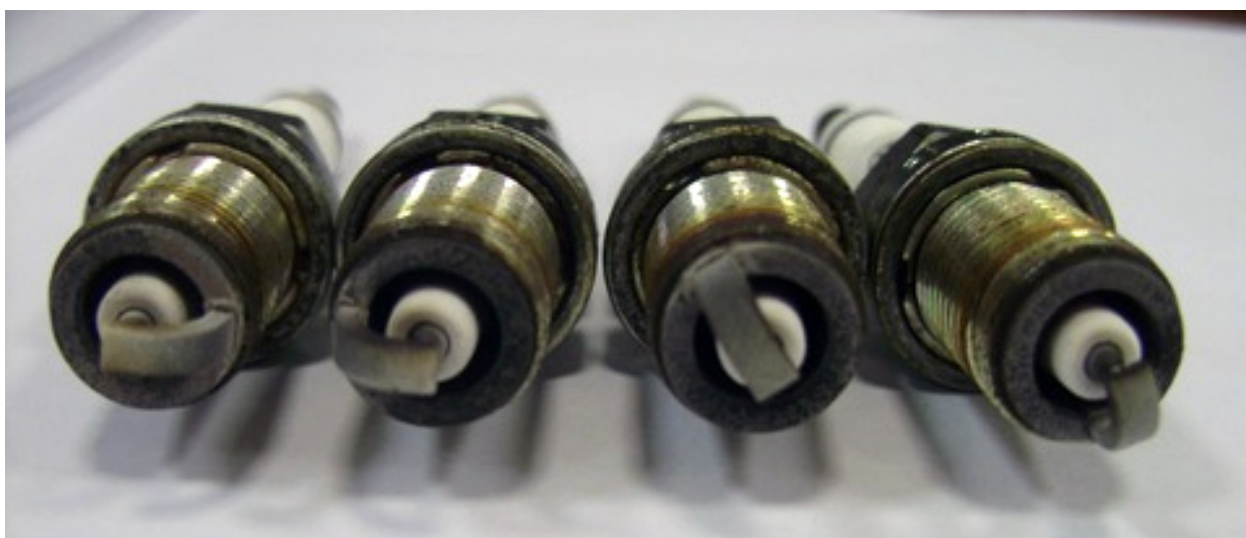
Свеча зажигания, извлеченная из исправно работающего двигателя, должна быть сухой и иметь на боковом электроде и изоляторе оттенки от белого, до светло-коричневого «кофе с молоком». Такой цвет возникает из-за топливных присадок, которые сгорели не полностью и говорит о нормальном процессе сгорания. Электроды, так же как и выступ изолятора, не имеют признаков повреждения.

Идеальные свечи (фото не мое)

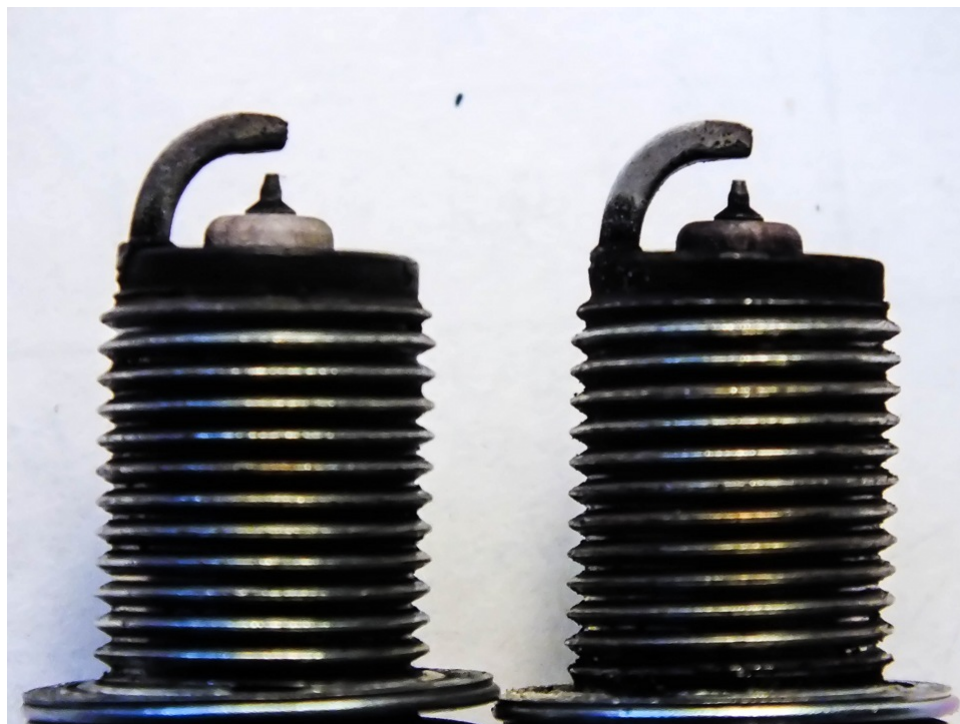
Возникает, если свеча зажигания часто эксплуатируется при температуре ниже температуры самоочистки (450°C) долгий прогрев на месте, малая нагрузка на двигатель и минимальный разовый пробег не менее 50 км, выбрано неверное калильное число (слишком холодное).

слева еще живая, справа сажа добралась до изолятора — пробой

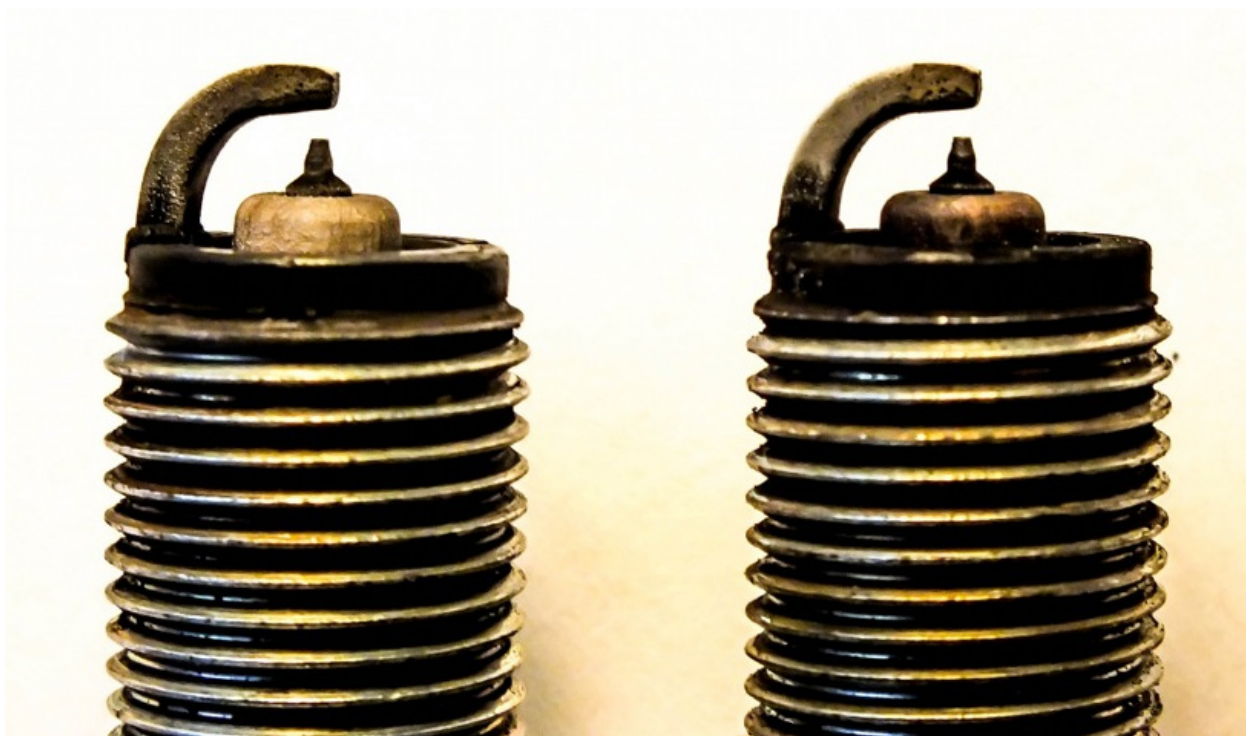
аналогично фото выше

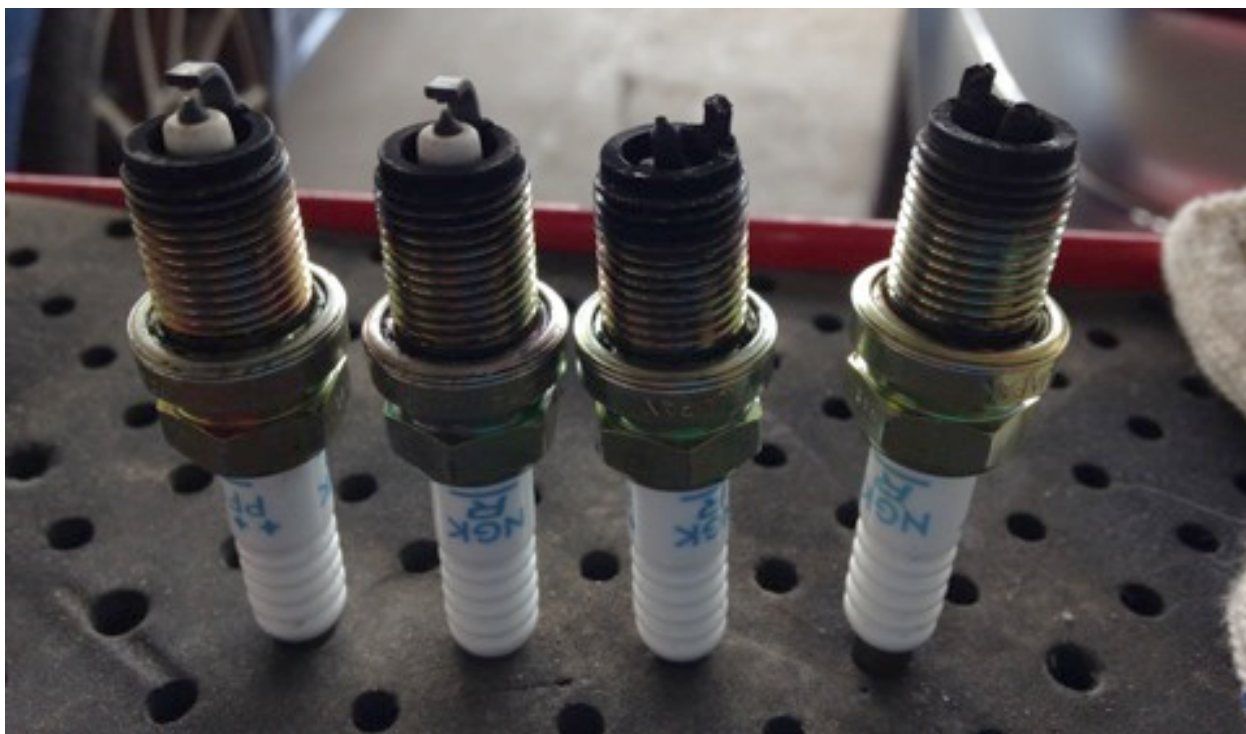
NGK 4853 пробег 300 км

Свечи **NGK 4853** на 1.8 и 2.0 TSI ни как не подходят т.к. не соответствуют по температурным показателям. Свечи с 3–4 цилиндров с оплавленным боковым электродом (т.к. нагрузка больше всего от 4-го больше к 1-му цилиндру меньше).

Эти свечи устанавливались на турбо автомобили AUDI такие как: 100 Avant IV (4A, C4), 100 седан IV (4A, C4), 200 Avant (44, 44Q), 80 Avant (8C, B4), 80 седан V (8C, B4), A6 Avant I (4A, C4) A6 I (4A, C4), Coupe II (89, 8B), Quattro (85). Производились эти машины примерно в 1989–1997 годах, т.е. КПД этих двигателей соответственно по теплоотдаче хуже чем сейчас.
